STAVEBNĚ TECHNICKÝ PRŮZKUM A STATICKÝ VÝPOČET

Stavebně-technický průzkum poruch – trhlin, statické posouzení a návrh na sanaci porušených nosných obvodových stěn na objektu mateřské školky V.Huga v Ostravě - Hrabové

stavba : MŠ V.Huga, O.-Hrabová

datum : 11.12.2018

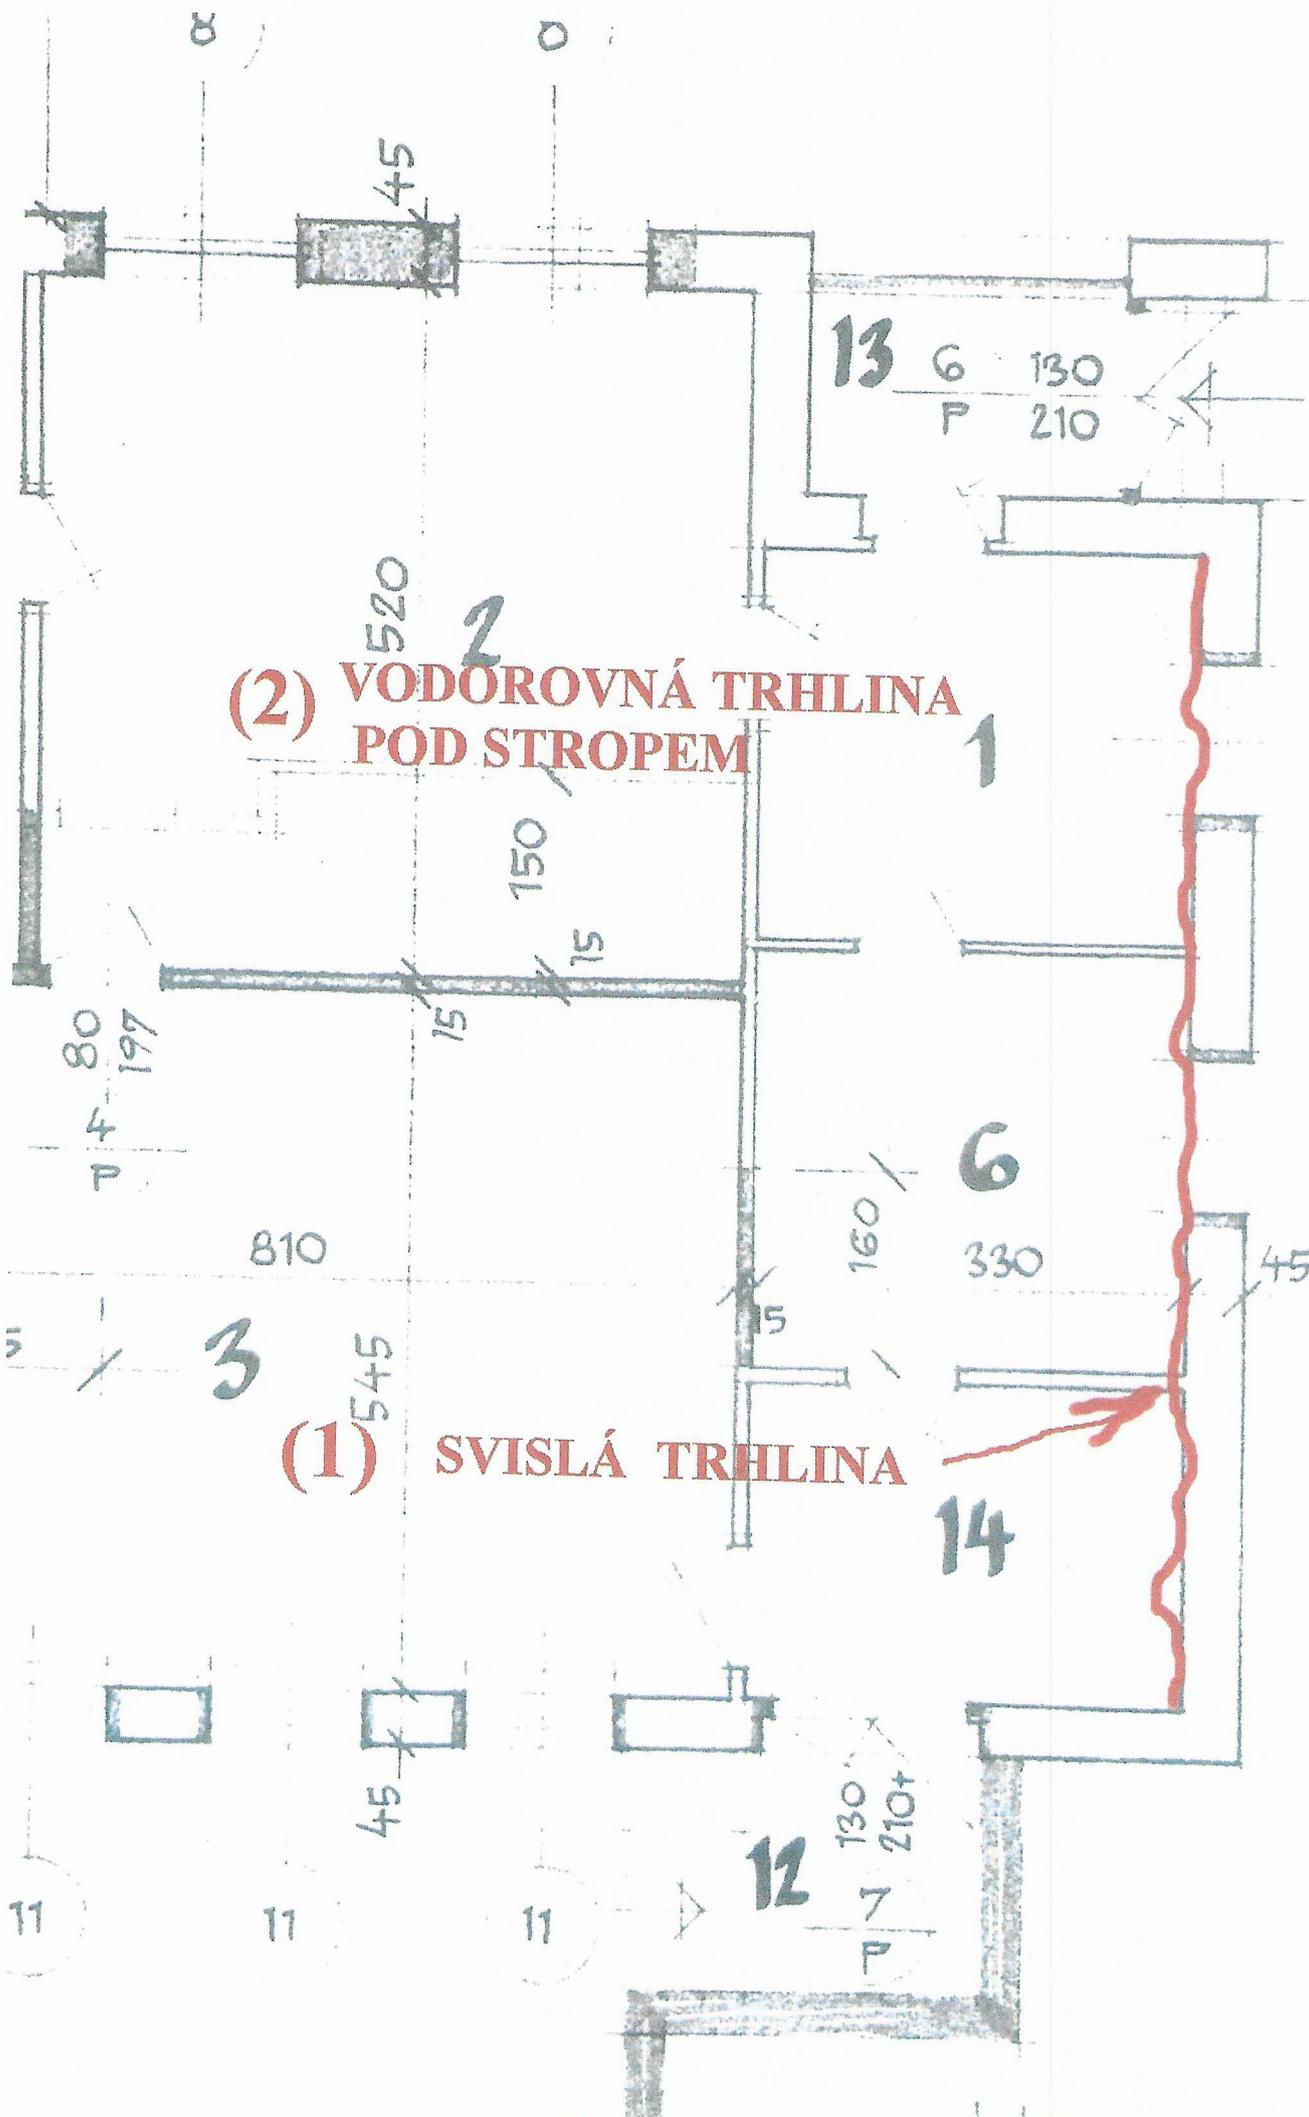
Porucha (1) je svislá trhlina , která se nachází na styku příčky se štítovou obvodovou stěnou. Jedná se o silnou svislou trhlinu , kdy dochází k oddělení příčky od obvodové stěny ve zhlaví stěn a cca až do 1,5m od zhlaví.

Porucha (2) je průběžná vodorovná trhlina v místě napojení podhledu (nenosné stropní roviny) na obvodovou štítovou stěnu. Opět se zde jedná o silnou trhlinu. Tato trhlina probíhá po celé délce štítové stěny.

**(2) VODOROVNÁ TRHLINA
POD STROPĚM**

(1) SVISLÁ TRHLINA
