ZPRÁVA
O PROVEDENÍ STAVEBNĚ - TECHNICKÉHO
PRŮZKUMU OBJEKTU MŠ
VIKTORA HUGA 667/20
OSTRAVA - HRABOVÁ

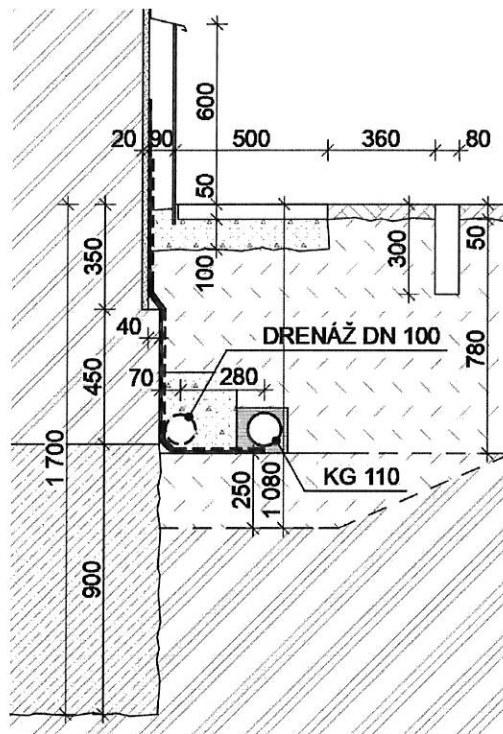
Sonda č.: K1

- vzorek pro laboratorní vyhodnocení zeminy nebyl odebrán,
- hladina spodní vody nebyla zjištěna,
- základová konstrukce je provedená z dusaného betonu litého do výkopu, beton je hrubozrný, kavernovitý, degradovaný z boku do hloubky cca 50-100 mm,
- hloubka základové spáry je cca 1700 mm pod úroveň okapového chodníku,
- orientační pevnost betonu stanovena odhadem C8/10.

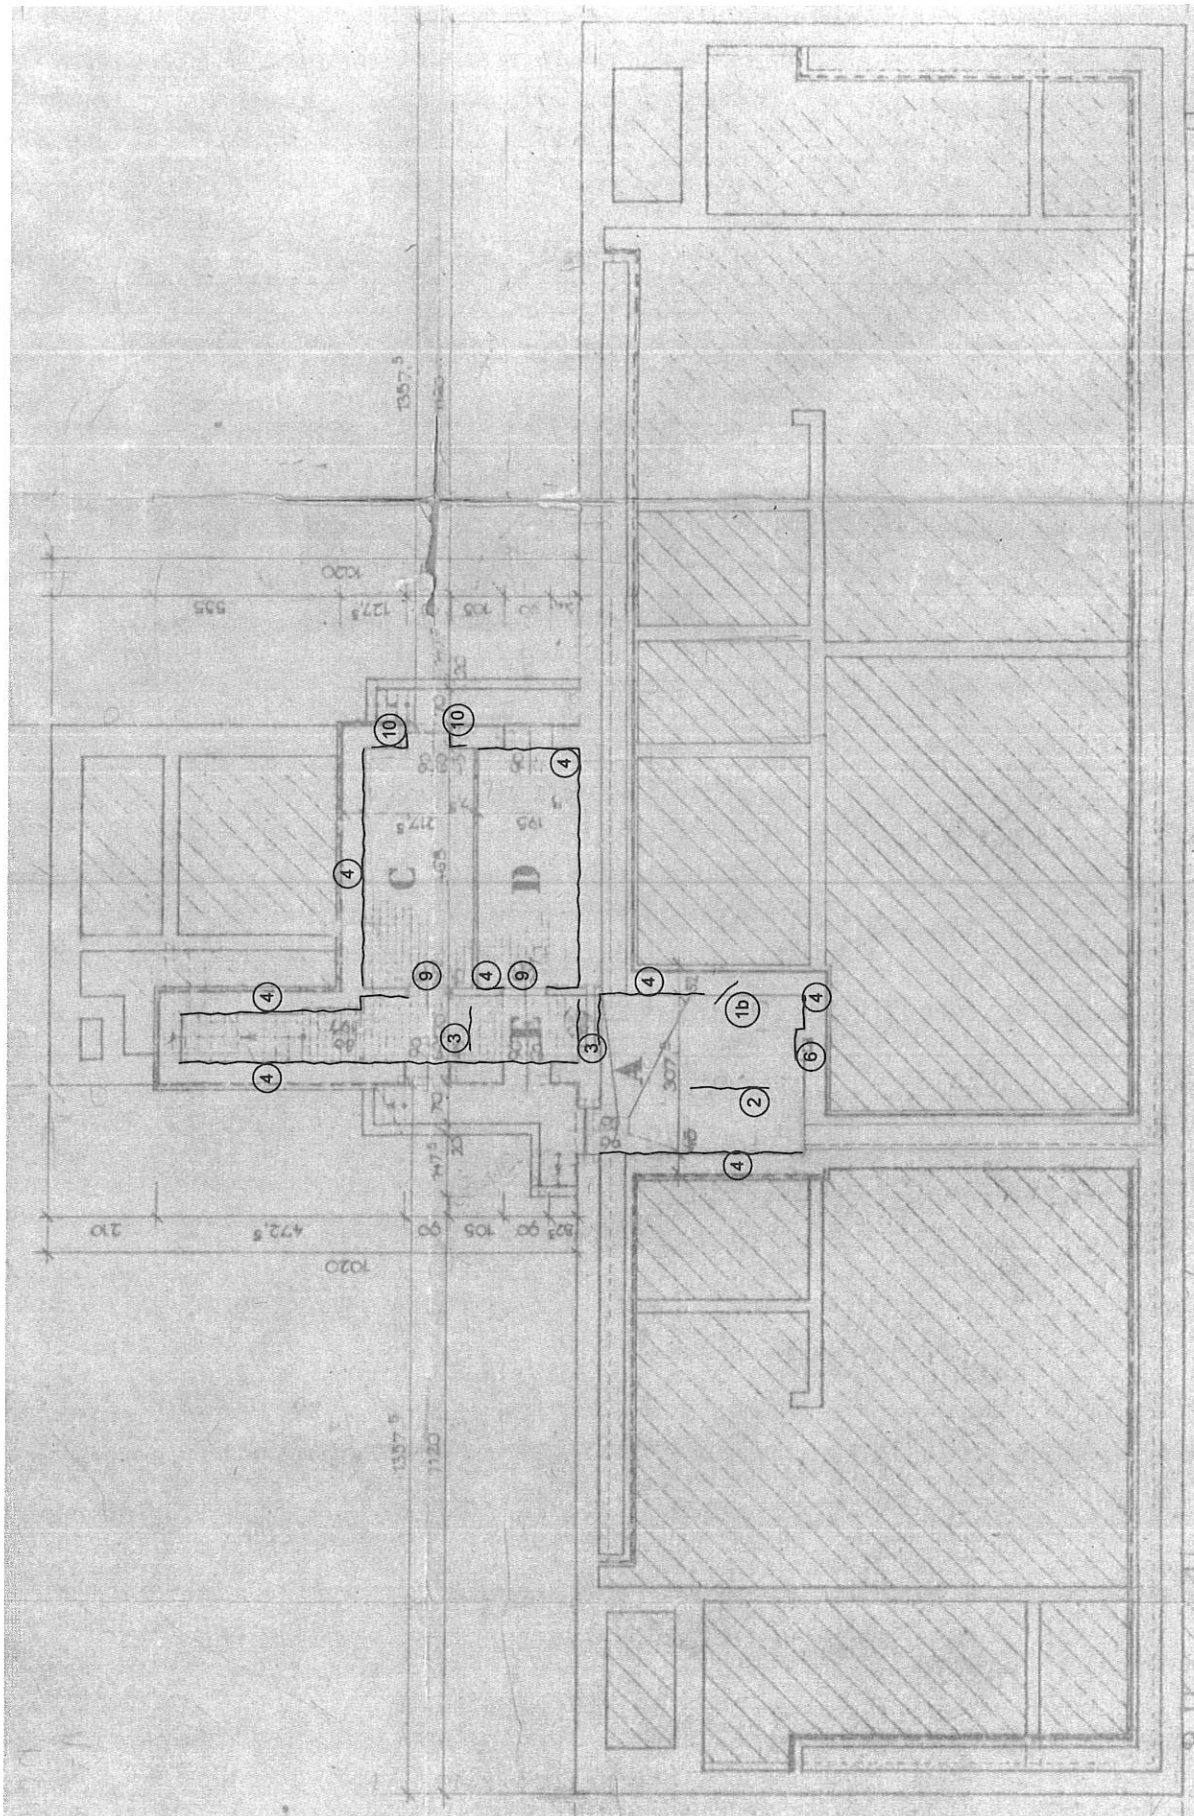
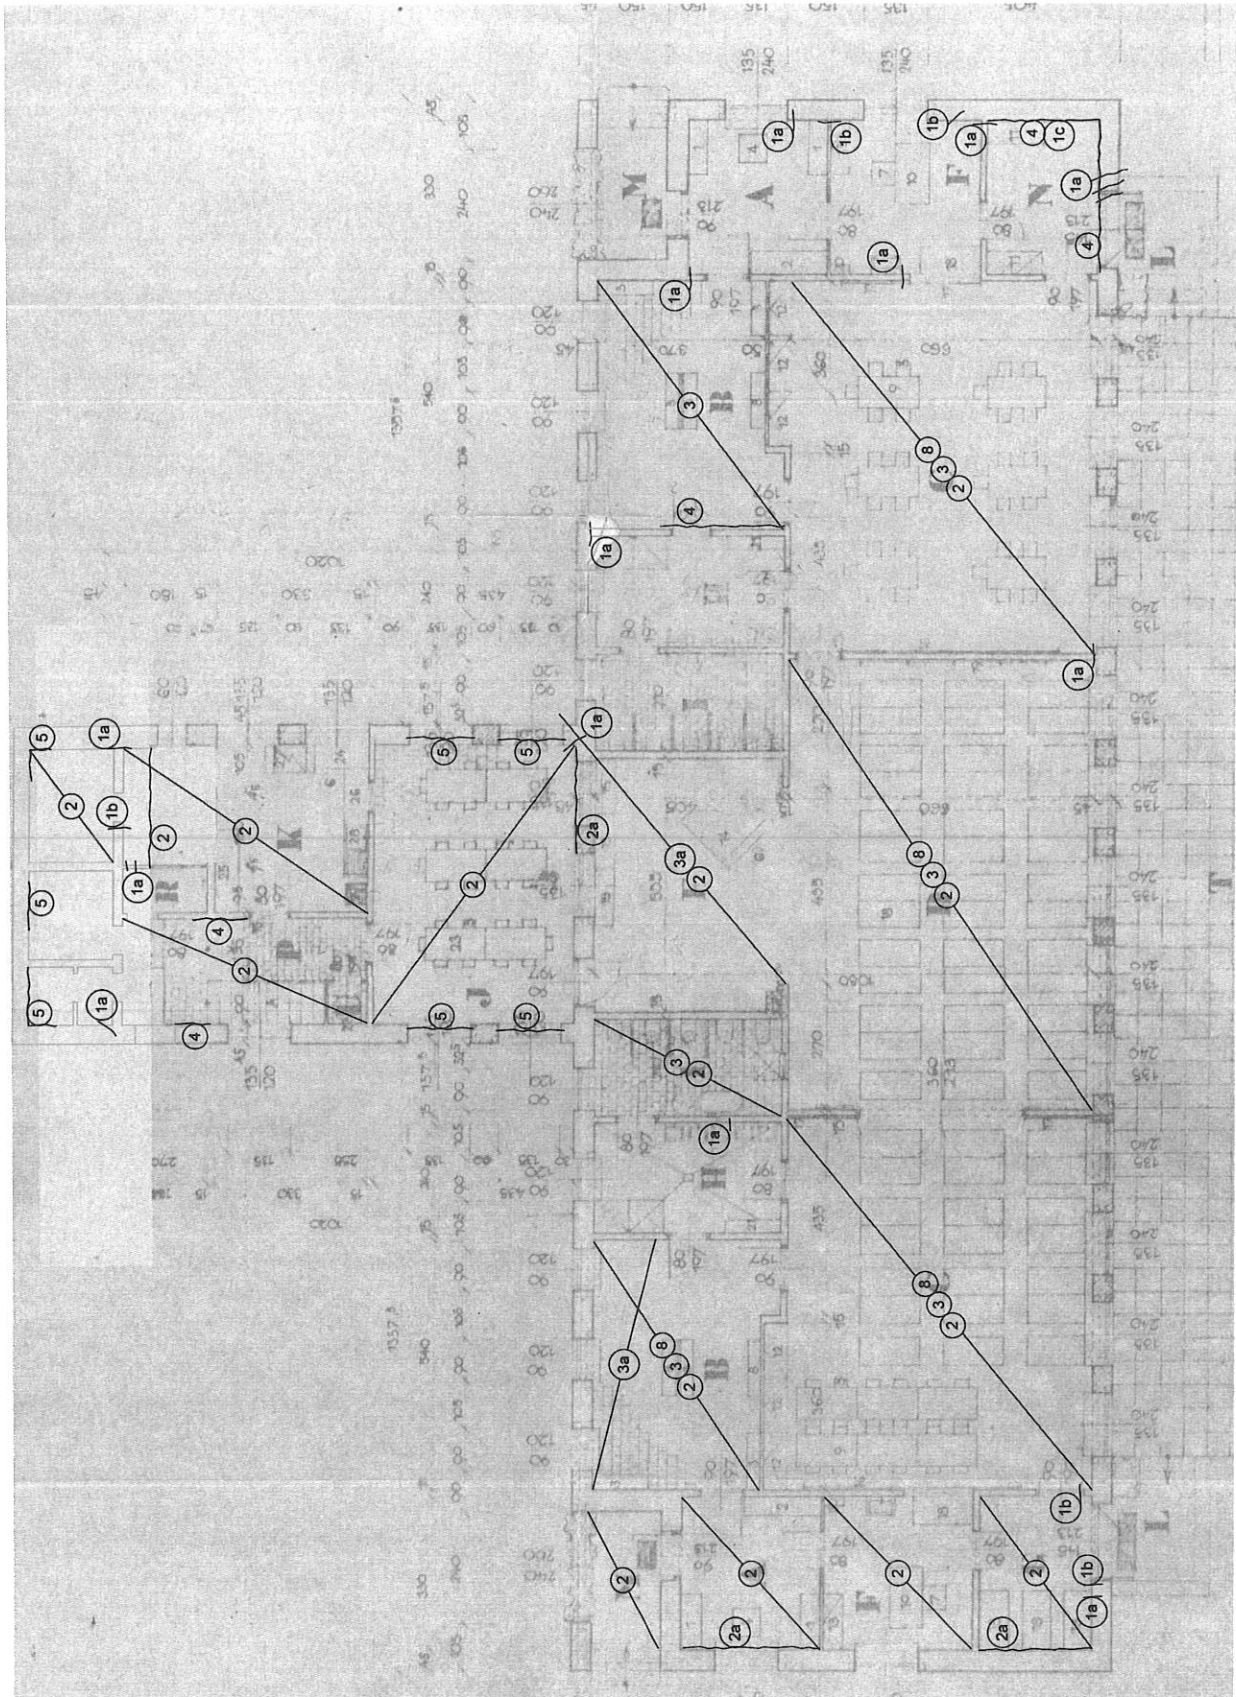
Půdorysné schéma 1.PP - zakreslení poruch

Zvýšená vlhkost se nachází vnějších a také na vnitřních stěnách. V těchto všech lokalitách jsou degradované omítky s lokálním opadáváním. Z důvodu vysoké vlhkosti vykazují ocelové zárubně silnou korozi.

Lokálně byly zjištěny trhliny na stropech a podlahách. V okolí komínového tělesa je celoplošná rozpraskaná omítka.

Stopy po zvýšené vlhkosti byla v 1.NP zjištěna pouze ve 3 místnostech – šatně, sborovně a ve schodišťovém prostoru (ve většině místností je parapetní zdivo opatřeno dřevěnými nebo keramickými obklady – stav omítek není možno zkontrolovat.

Na několika místech byly zjištěny šikmé a svislé trhliny na obvodových stěnách, ve styku vnitřních příček s obvodovými stěnami. Dále se vyskytují svislé trhliny mezi původní stavbou a dostavbou části zázemí kuchyně a to na obvodových i vnitřních stěnách.

Skoro v celé ploše podhledů stropů byly zjištěny drobné trhliny, navíc v třídách a hernách byly zjištěny průhyby stropů, na několika místech byly zjištěny trhliny ve fabionech (ve velké ploše jsou vedeny elektroinstalace v místě fabionu).

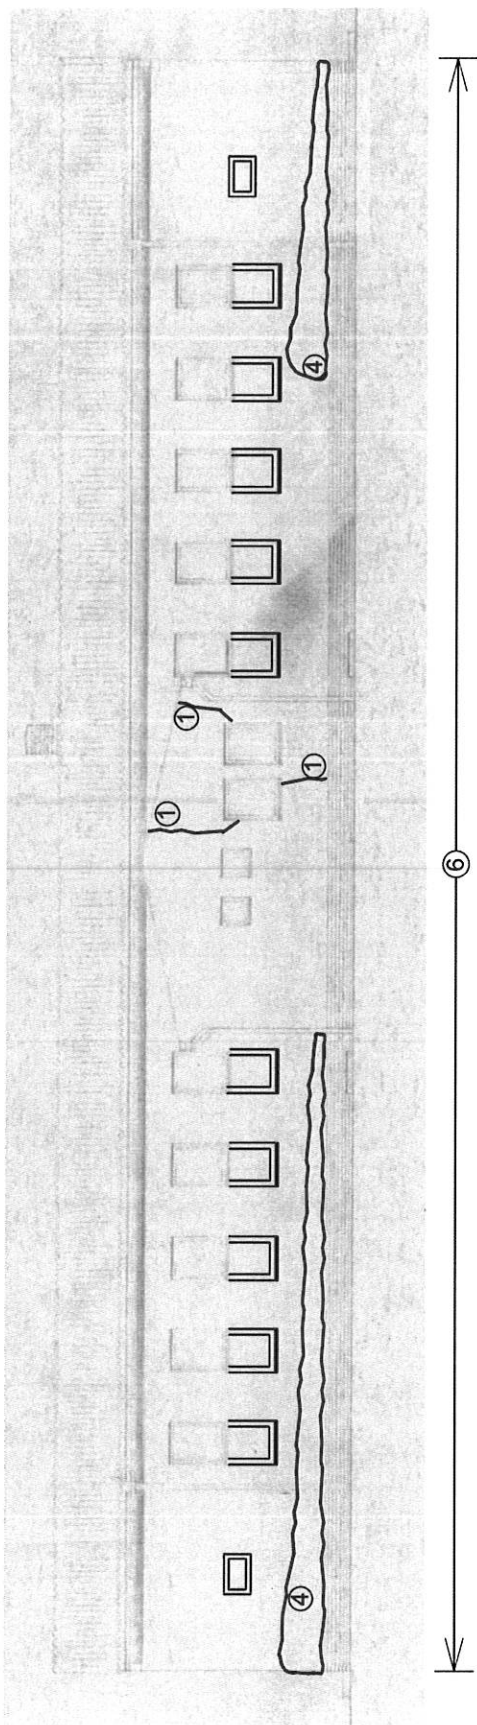
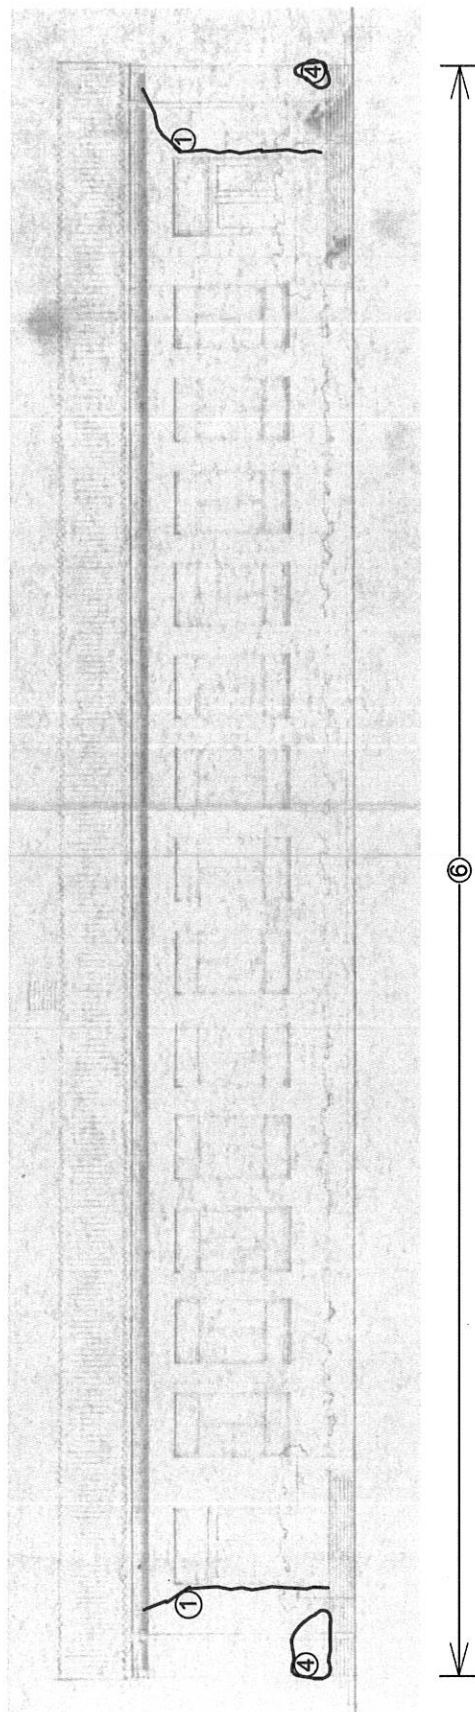
Severní a jižní pohled - zakreslení poruch

Na této pohledové straně byly zjištěny svislé trhliny na obvodovém plášti přístavby kuchyně. Dále jsou na fasádě viditelné stopy po vlhkosti (narušené omítky).

Na této pohledové straně byly zjištěny svislé trhliny, přecházející do mírně šikmých trhlin u obou nároží. Dále jsou na fasádě malé lokality viditelných stop po vlhkosti (narušené omítky) na nárožích objektu.

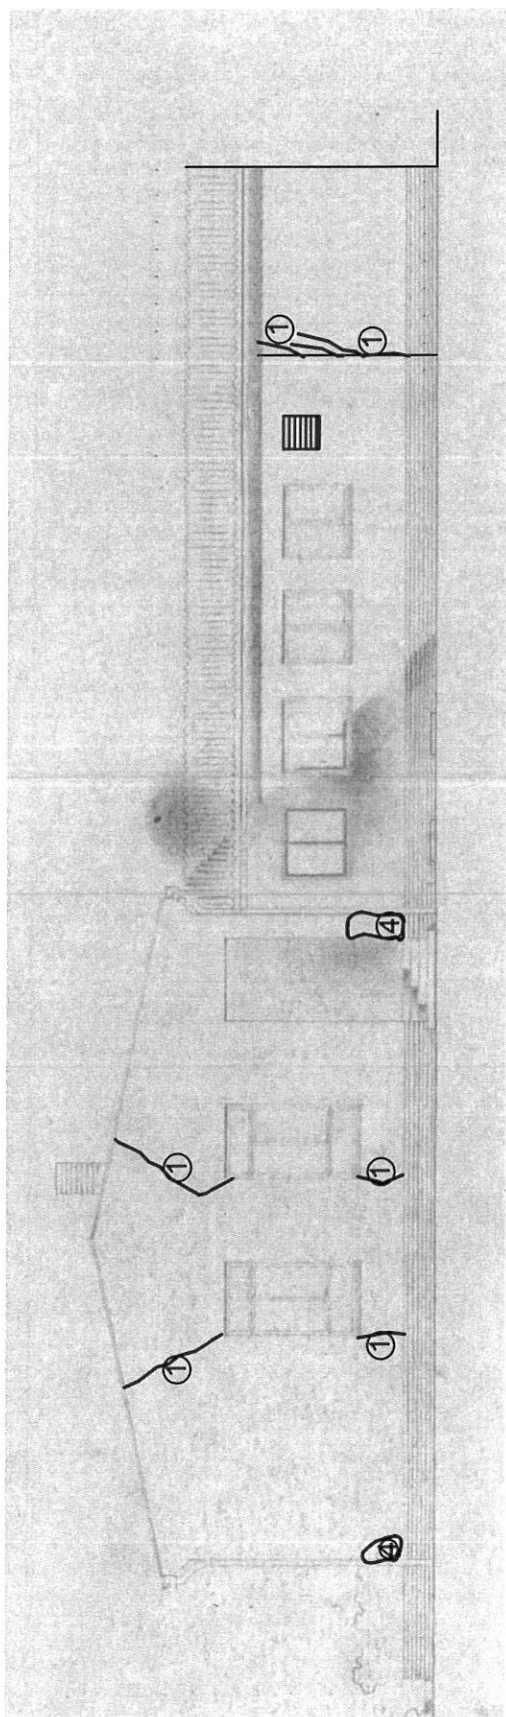
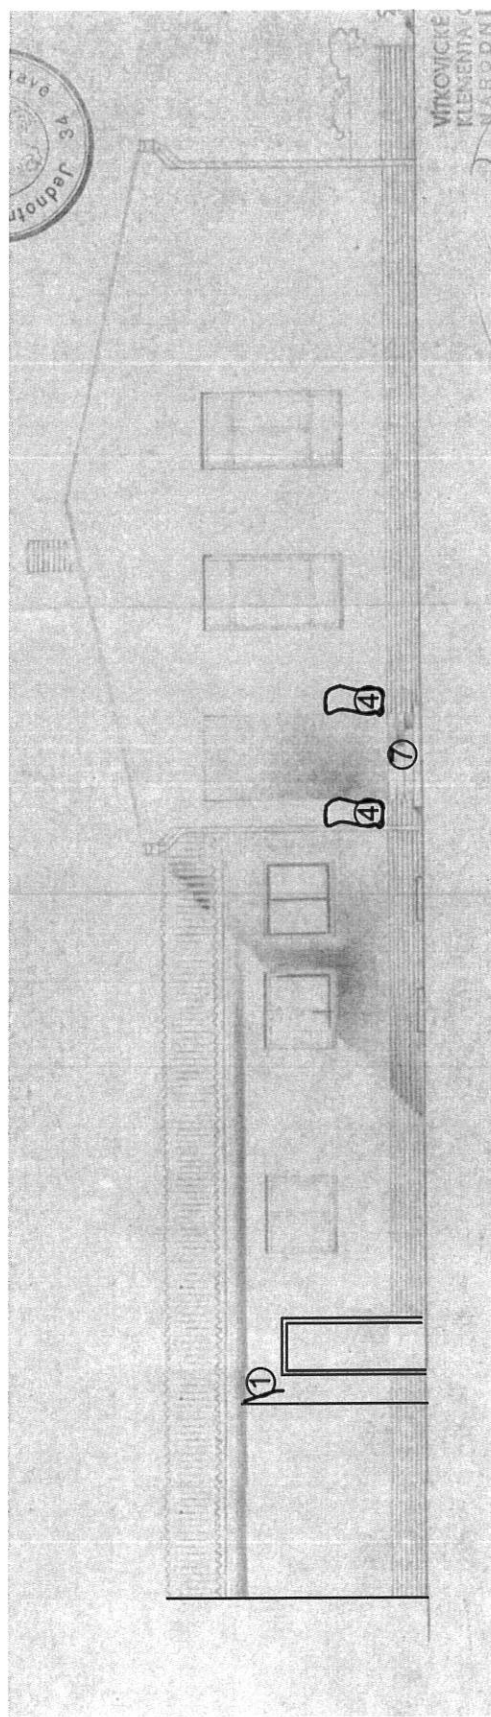
Východní a západní - zakreslení poruch

Na této pohledové straně byly zjištěny svislé trhliny, přecházející do mírně šikmých trhlin u okenních otvorů. Dále byly zjištěny svislé trhliny na obvodovém plášti přístavby kuchyně. Na fasádě jsou malé lokality viditelných stop po vlhkosti (narušené omítky) na nárožích hlavního objektu.

Na této pohledové straně byla zjištěna svislá trhlina na obvodovém plášti přístavby kuchyně. Na fasádě jsou malé lokality viditelných stop po vlhkosti (narušené omítky) na u vstupních dveří. Dále jsou silně poškozeny venkovní schodišťové stupně, kde dochází k jejich lokálním rozpadu.

Dalším závažným problémem jsou trhliny ve středu štítové stěny na východní straně hlavního objektu, kde dochází dle umístění trhlin k nestejnomyšernému sedání objektu.

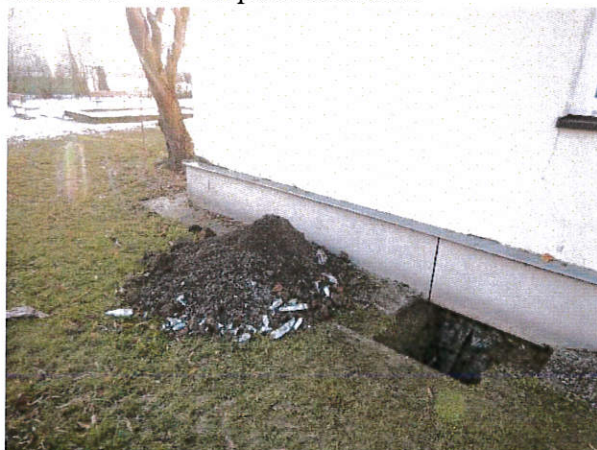
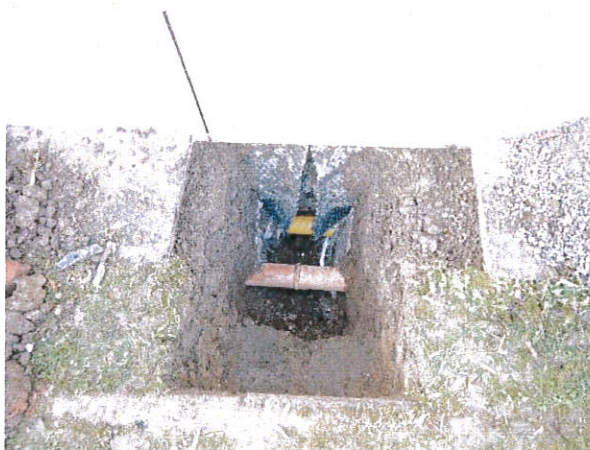
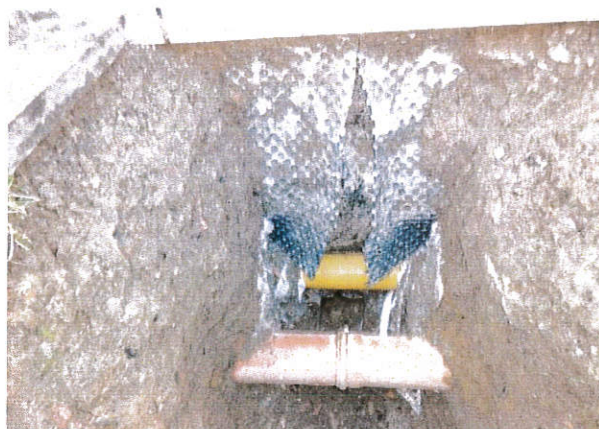
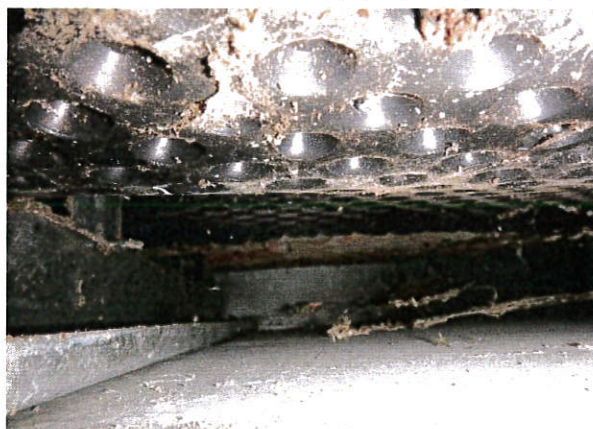
Foto č. 5 – 8 – kovaná sonda K1

Základová konstrukce je provedená z dusaného betonu litého do výkopu, beton je hrubozrnný, kavernovitý, degradovaný z boku do hloubky cca 50-100 mm. Hloubka základové spáry je cca 1700 mm pod úroveň okapového chodníku. Výška základu z dusaného betonu je 900 mm, nad základem v hloubce 800 mm pod okapových chodníkem začíná cihelné zdivo. Rozšíření betonového základu není provedeno, v hloubce cca 350 mm pod terénem je provedeno pouze rozšíření cihelného zdiva o cca 40 mm.

Základová konstrukce je provedená z dusaného betonu litého do výkopu, beton je hrubozrnný, kavernovitý a degradovaný z boku do hloubky cca 50-100 mm. Hloubka základové spáry je cca 1700 mm pod úroveň okapového chodníku. Výška základu z dusaného betonu je 900 mm, nad základem v hloubce 800 mm pod okapových chodníkem začíná cihelné zdivo. Rozšíření betonového základu není provedeno, v hloubce cca 350 mm pod terénem je provedeno pouze rozšíření cihelného zdiva o cca 40 mm.

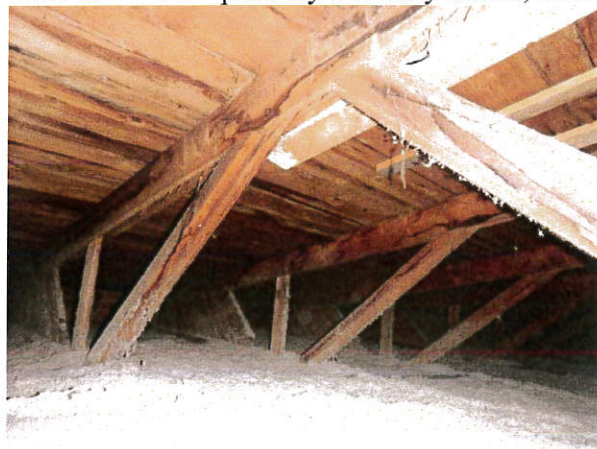
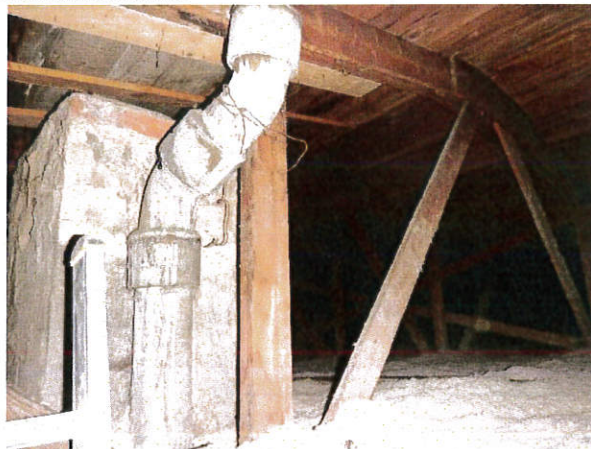
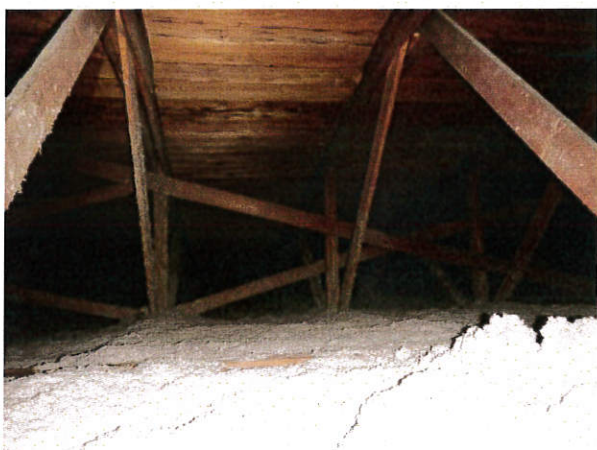
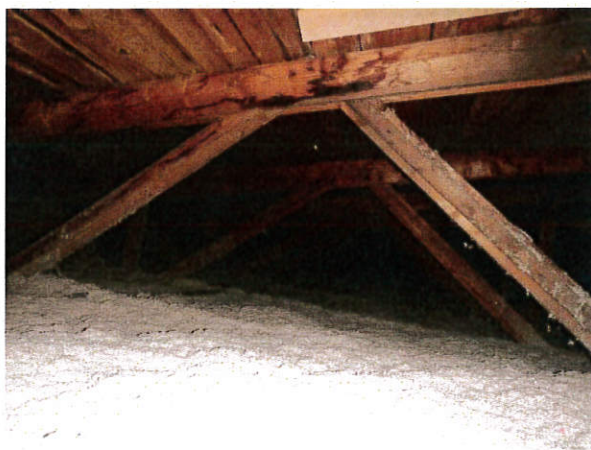
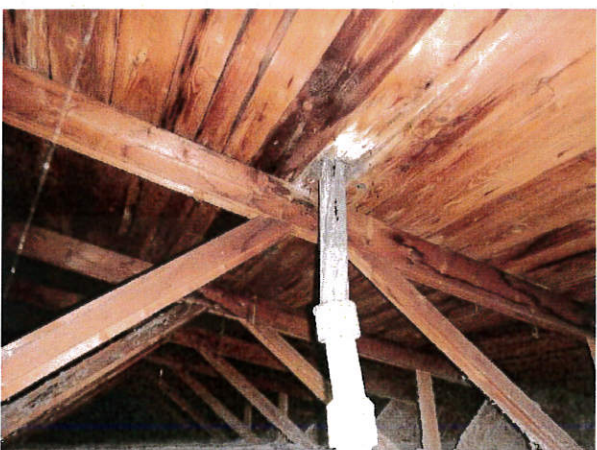
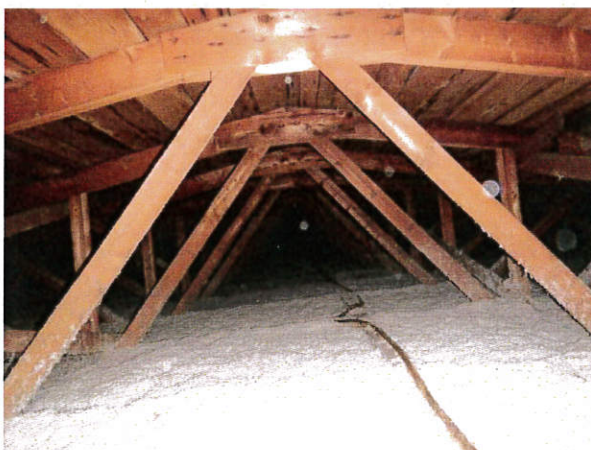
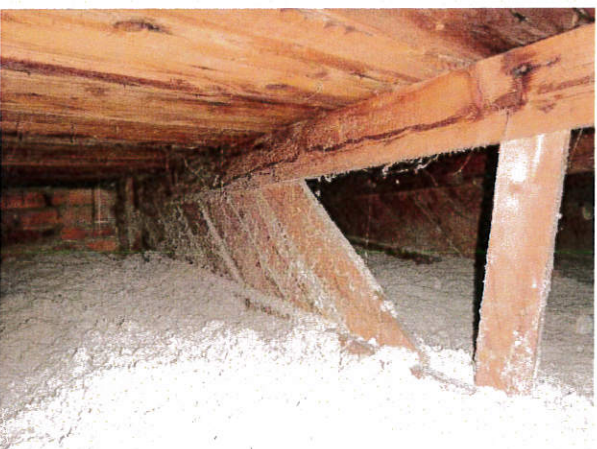
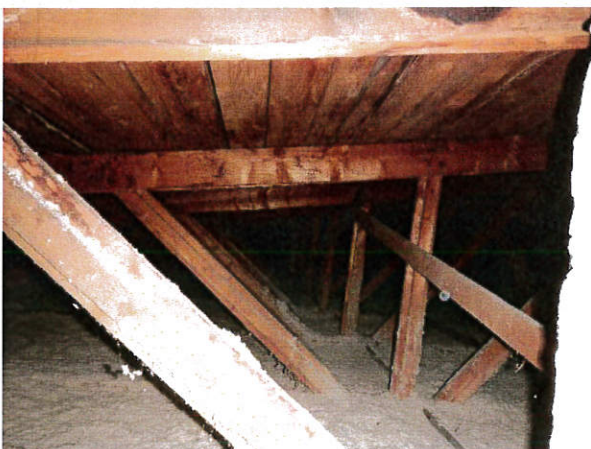
Foto č. 9 – 16 – pohledy a detaily krovu, odvětrání kanalizace

- v celé ploše se na dřevěném celoplošném bednění lokálně vyskytují viditelné stopy po zatékání, bez viditelného napadení biotickými činiteli,
- v okolí prostupu přes střešní krytinu jsou viditelné výrazné stopy po zatékání, bez viditelného napadení biotickými činiteli.

- Ve střešním meziprostoru bylo zjištěno, že odvětrání kanalizace je provedeno pravděpodobně v azbestocementových troubách. Byly zjištěny 2 x potrubí o DN 80 mm výšky cca 0,95 m a 2 x potrubí DN 100 mm výšky 1 200 mm. Z důvody již vyvedení azbestocementových trub ze stěn do meziprostoru, lze předpokládat, že bude provedeno odvětrání po celé výšce z tohoto materiálu. Odvětrání nad střešní rovinou je provedeno již pozinkovanými troubami.
- V ostatních prostorách nebyly zjištěny žádné materiály, které by mohly potencionálně obsahovat azbestové vlákna.

Kruhové potrubí DN 80 umístěné ve střešním meziprostoru objektu. Dle dostupných podkladů (Stavební tabulky M. Rochla 1987, by se mělo jednat o „azbestocementové kanalizační tlakové trouby“ o vnitřním průměru 80 mm, tl. stěny 9 mm a hmotností 1 ks o délce 1 m včetně hrdla cca 6,5 kg – v objektu se vyskytují 2 ks o výšce cca 5,5 m - celková hmotnost materiálu lze odhadnout na cca 75 kg.

Kruhové potrubí DN 125 umístěné ve střešním meziprostoru objektu. Dle dostupných podkladů (Stavební tabulky M. Rochla 1987, by se mělo jednat o „azbestocementové kanalizační tlakové trouby“ o vnitřním průměru 125 mm, tl. stěny 12 mm a hmotností 1 ks o délce 1 m včetně hrdla cca 12,5 kg – v objektu se vyskytují 2 ks o výšce cca 5,7 m - celková hmotnost materiálu lze odhadnout na cca 140 kg.
