1. ÚVOD

Dne 3.10.2019 jsem byl osloven městským obvodem Ostrava – Hrabová o znalecký posudek na kamennou památku – vícedílný kamenný kříž s korpusem Krista (není uvedena v seznamu nemovitých kulturních památek ČR) umístěnou na parcele číslo 915, k.ú. Hrabová.

Název: vícedílný kamenný kříž s korpusem Krista

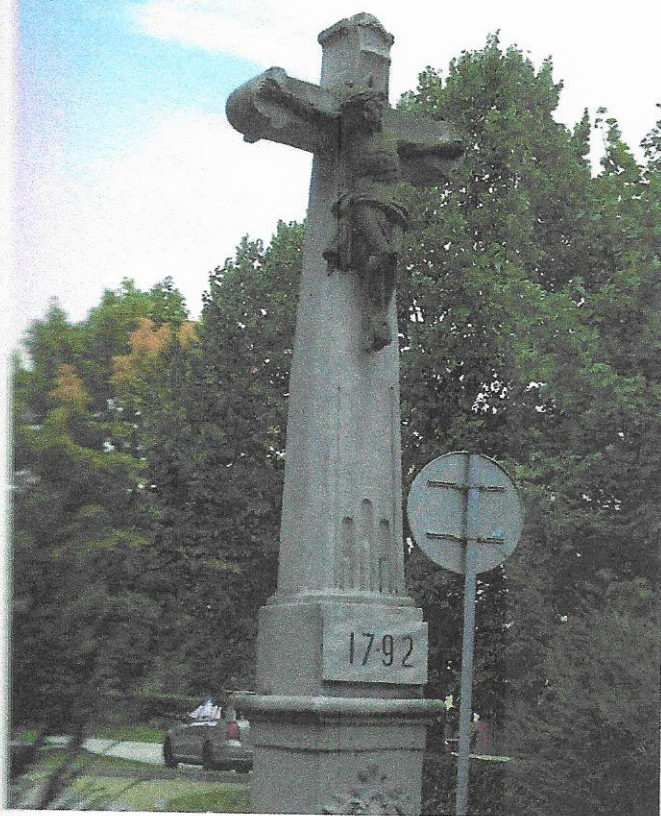
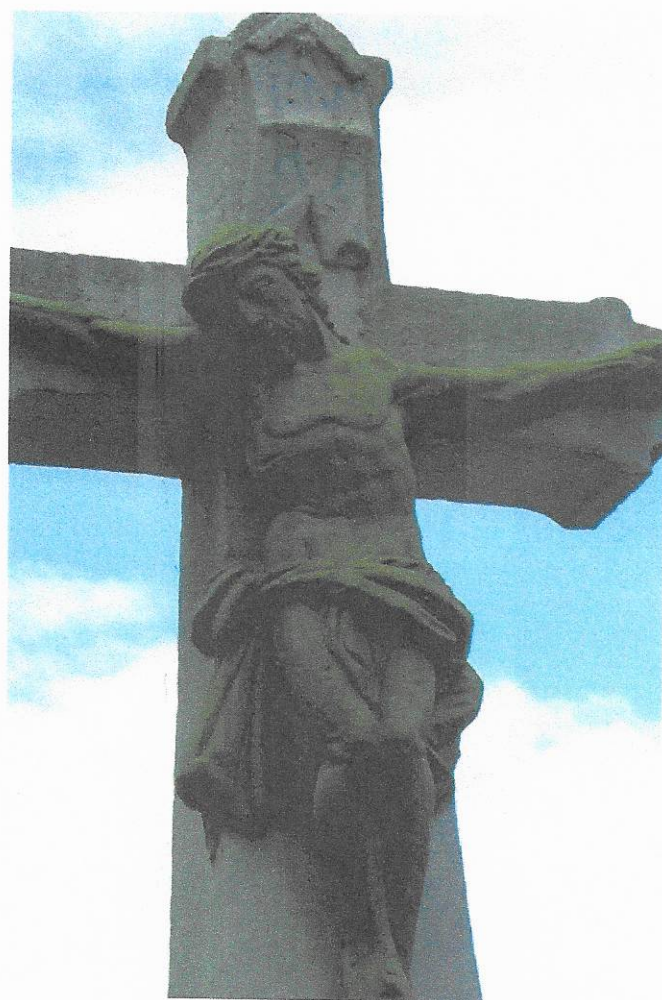
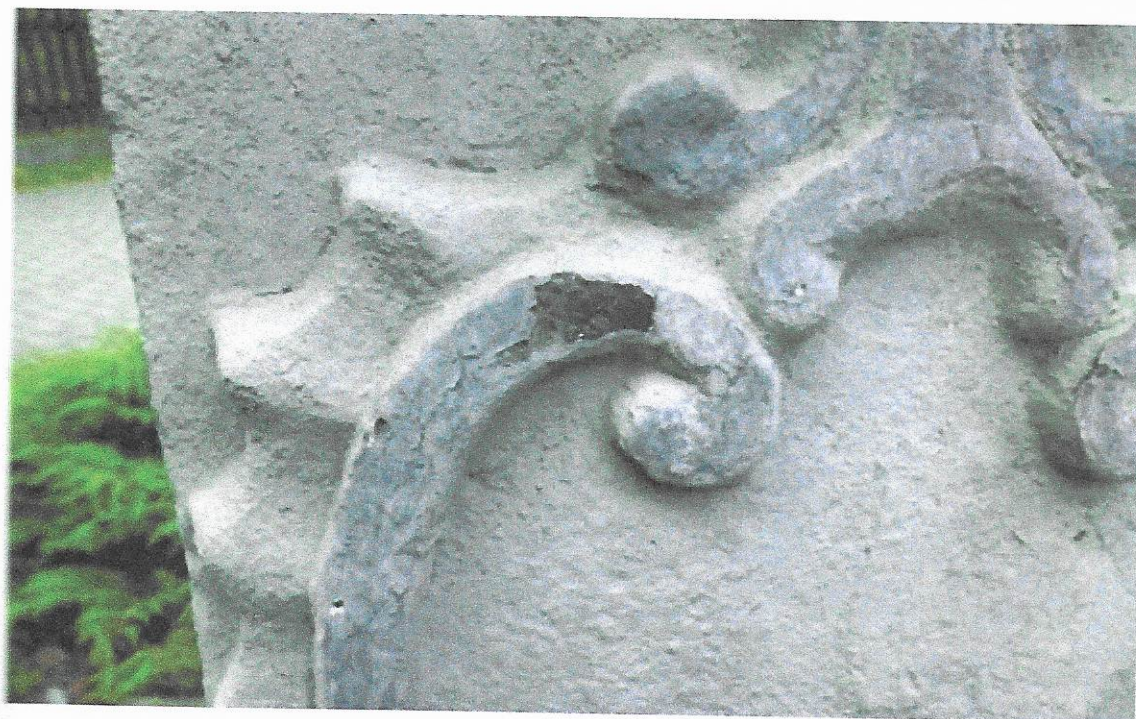
Současný stav
Silné znečištění povrchu druhotným monochromním nátěrem

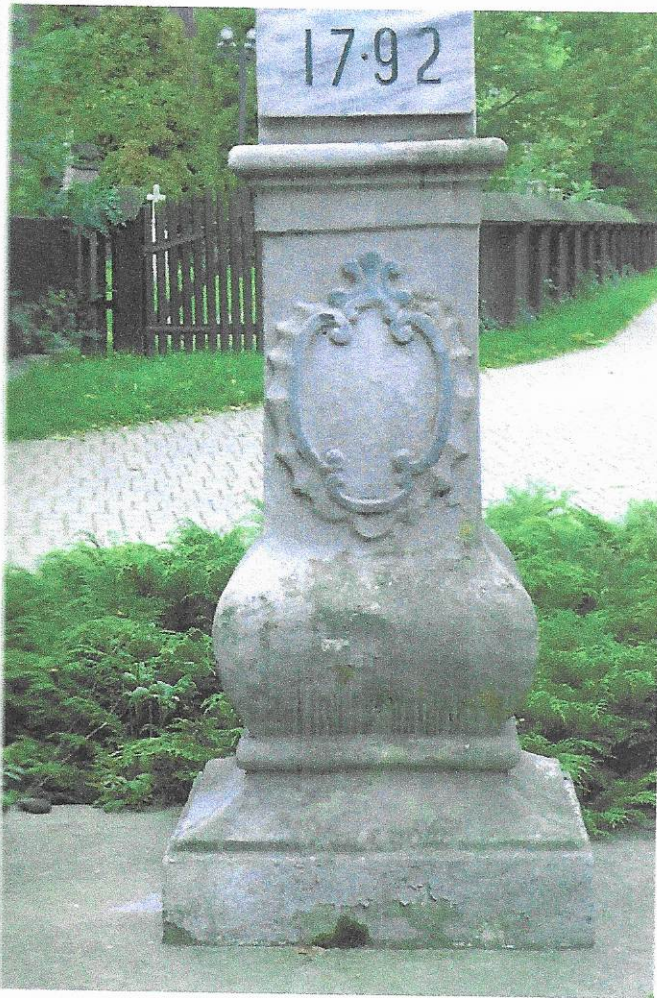
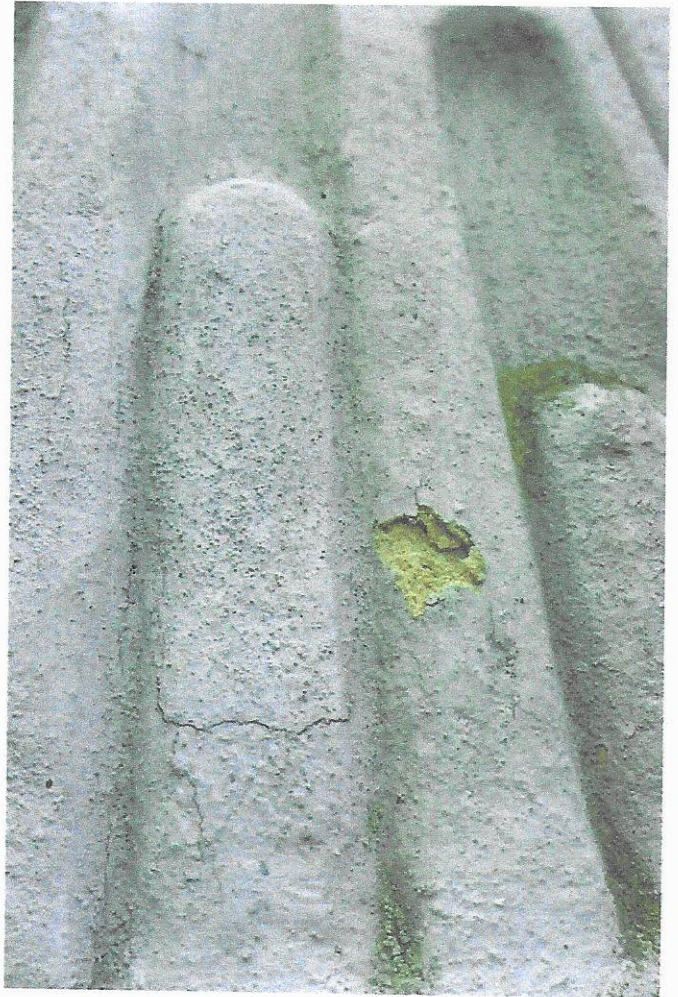
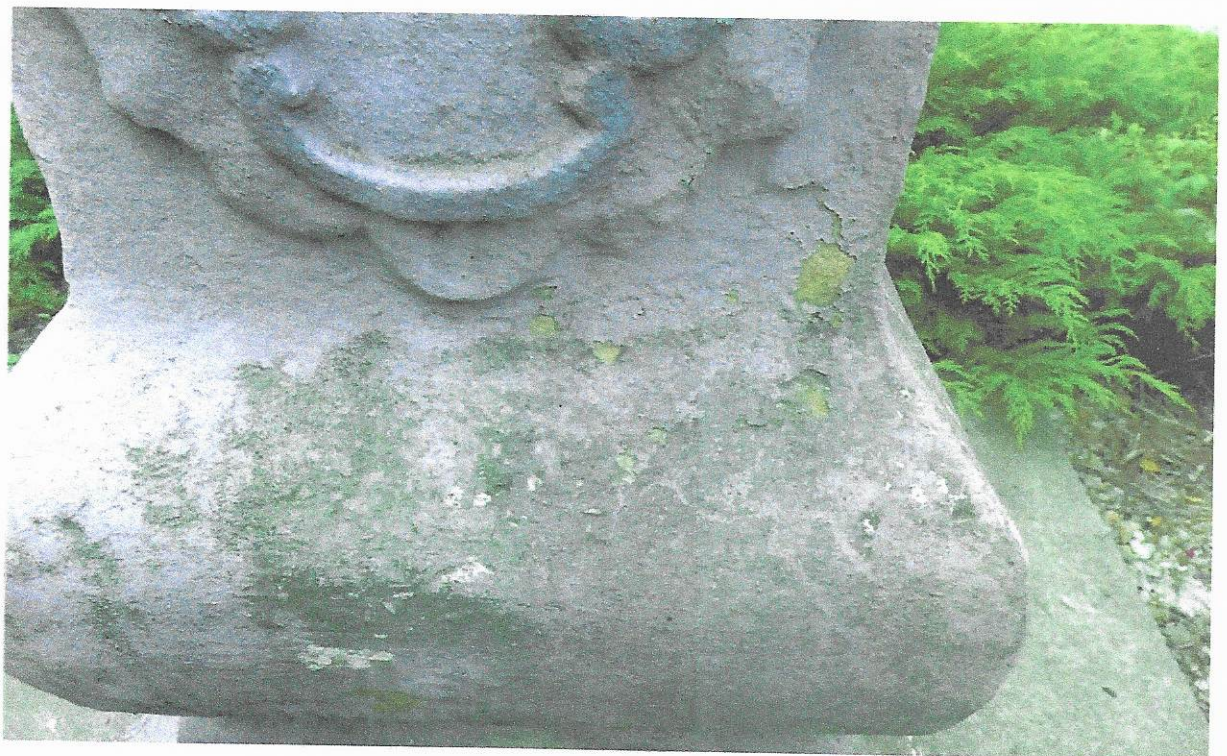
Tento souvislý nátěr má na povrchovou vrstvu kamene devastující účinek, zabraňuje difúzi vodních par z kamene směrem ven a zapříčiňuje tak celoplošnou erozi kamen spráškujícího a drolícího se pod tímto nátěrem. Lze říci, že nešetrným použitím tohoto nátěru došlo k oslabení fyzikálně chemických vlastností materiálu.

Současný stav
Silné znečištění povrchu druhotným monochromním nátěrem, projevy degradace

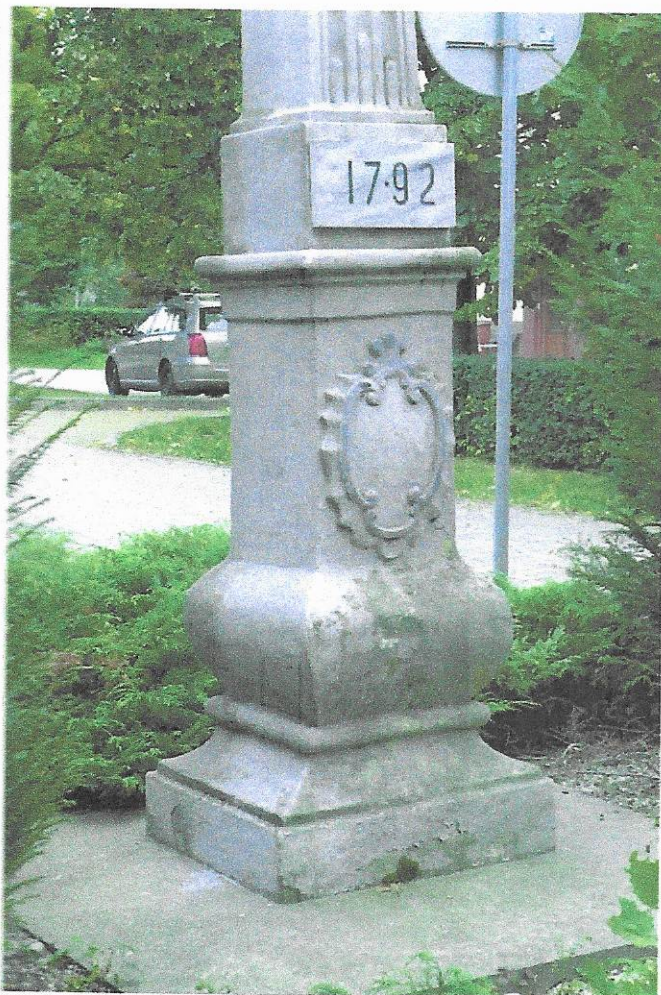
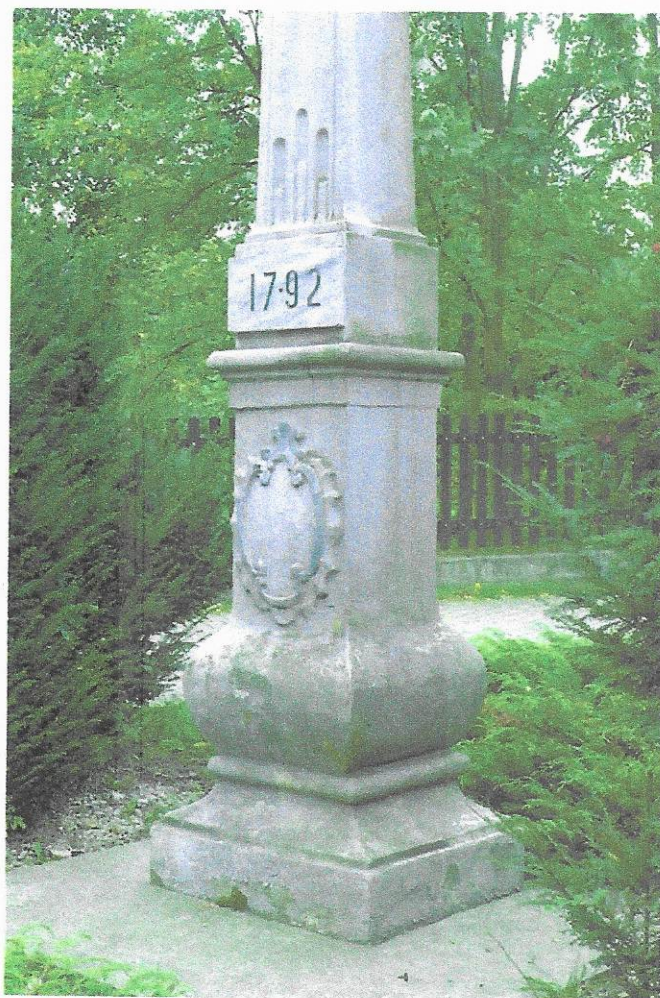
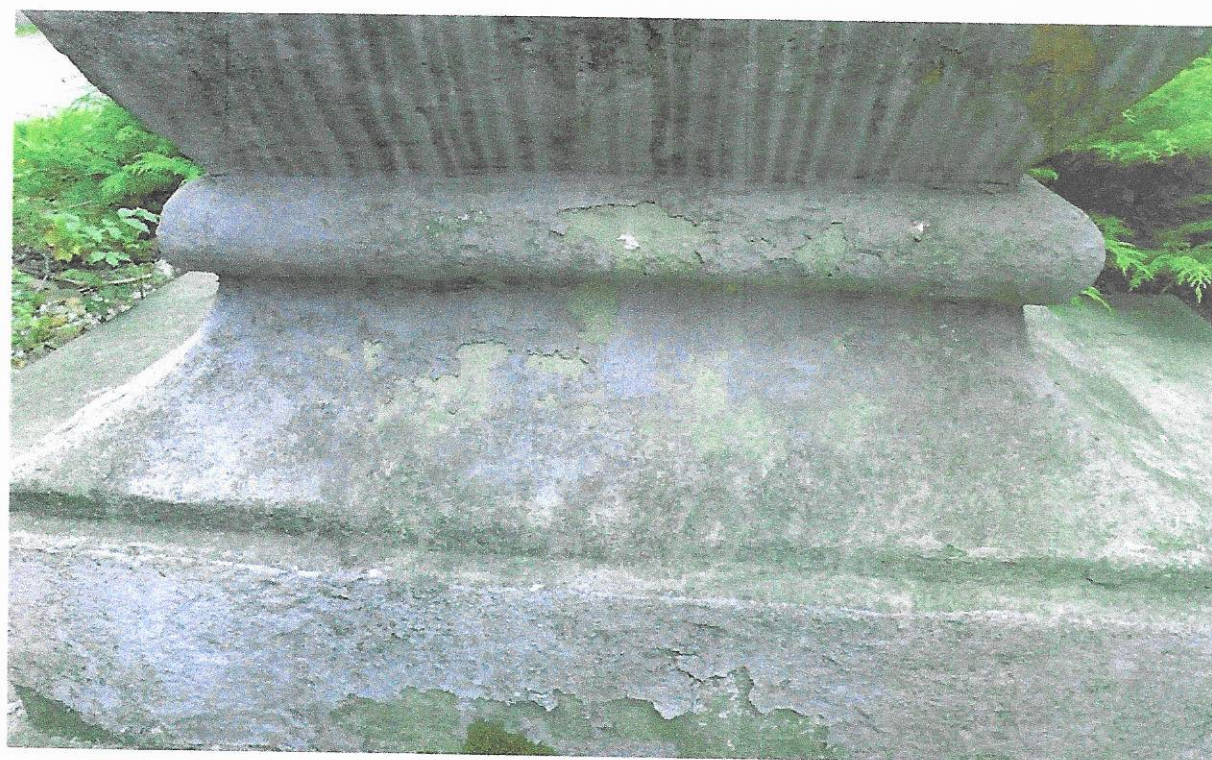
Plastické poškození Krucifixu i spodních částí je patrné především v místech, kde došlo, pod druhotným nátěrem, k tvorbě trhlin, puchýřů a stříšek. Na těchto místech pak došlo k odplavení otevřených partií a zahloubení negativního reliéfu. Některé z menších plastických defektů byly zatřeny šedou barvou. Jedná se především o drobné plastické defekty na profilaci, hranách a rozích, v narušených partiích i na plochách.

Současný stav
Silné znečištění povrchu druhotným monochromním nátěrem, projevy degradace
