ZPRÁVA
O PROVEDENÍ STAVEBNĚ - TECHNICKÉHO
PRŮZKUMU OBJEKTU MŠ
VIKTORA HUGA 667/20
OSTRAVA - HRABOVÁ

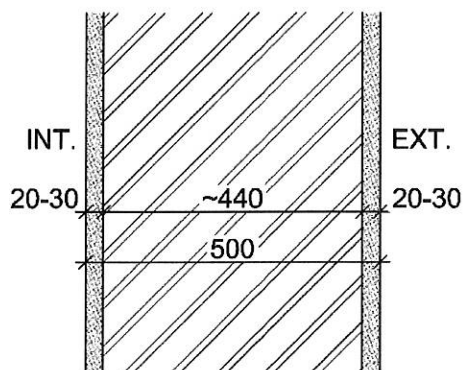
Schéma sondy S 1

- omítka vápenná (interiér)20-30 mm
- zdivo z cihel plných pálených ~440 mm
- omítka vápenná (exteriér).....20-30 mm

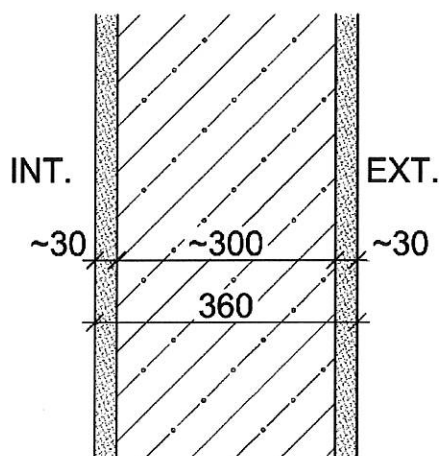
Schéma sondy S2 a S3

- omítka vápenná (interiér)~30 mm
- pórobetonové tvarovky šedé.....~300 mm
- omítka vápenná (exteriér).....~30 mm

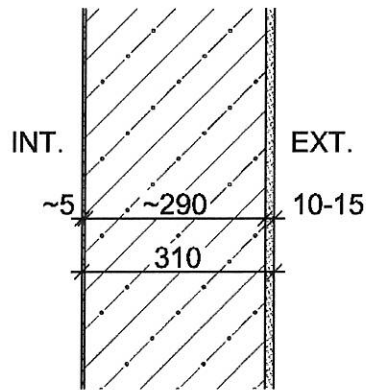
Schéma sondy S4 + S10

- omítka vápenná (interiér) ~5 mm
- pórobetonové tvarovky bílé ~290 mm
- omítka vápenná (exteriér) 10-15 mm

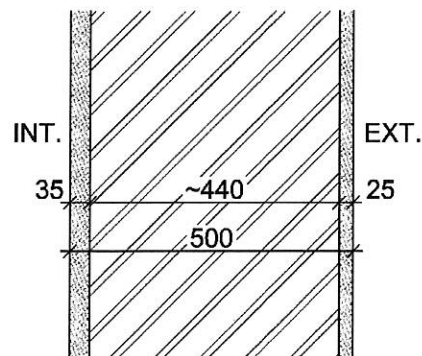
Schéma sondy S5

- omítka vápenná (interiér) 35 mm
- zdivo z cihel plných pálených 440 mm
- omítka vápenná (exteriér) 25 mm

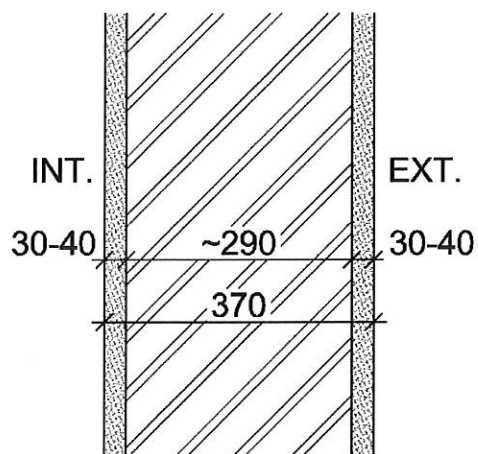
Schéma sondy S6

- omítka vápenná (interiér)30-40 mm
- zdivo z cihel plných pálených~290 mm
- omítka vápenná (exteriér).....30-40 mm

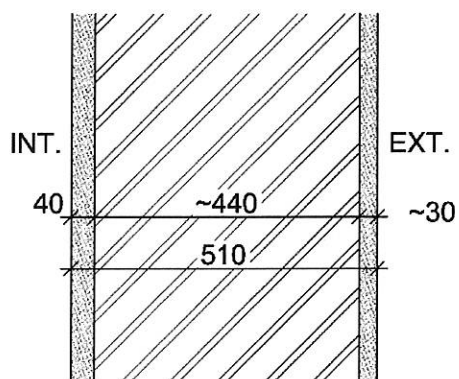
Schéma sondy S7 a S8

- omítka sanační (interiér)..... 40 mm
- zdivo z cihel plných pálených~440 mm
- omítka vápenná (exteriér).....~30 mm

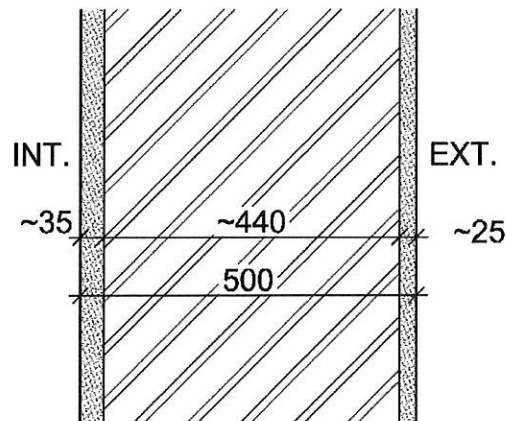
Schéma sondy S9 - 1.NP

- omítka vápenná (interiér)~35 mm
- zdivo z cihel plných pálených~440 mm
- omítka vápenná (exteriér).....~25 mm

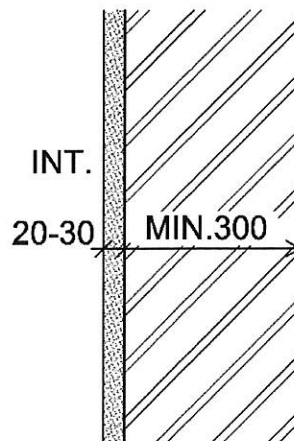
Schéma sondy S11 - S13 - 1.PP

- omítka vápenná (interiér)20-30 mm
- zdivo z cihel plných pálenýchmin. 300 mm

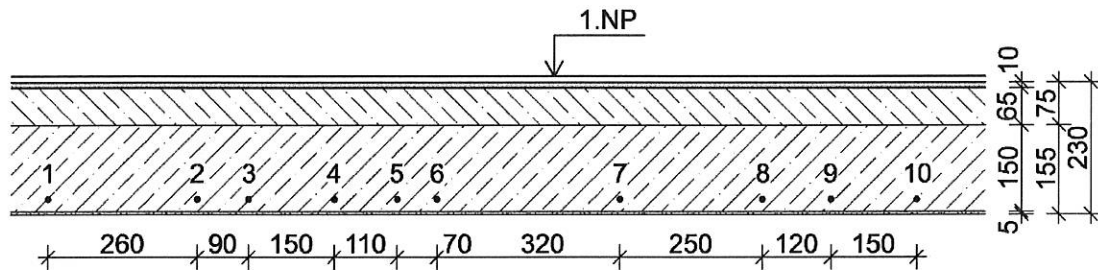
Schéma sondy

- 3 x PVC
- cementový potěr 10 mm
- hubený beton 65 mm
- železobetonová deska 150 mm
- tenkovrstvá vápenná omítka 5 mm

Výztuž s povrchovou korozi bez oslabení.

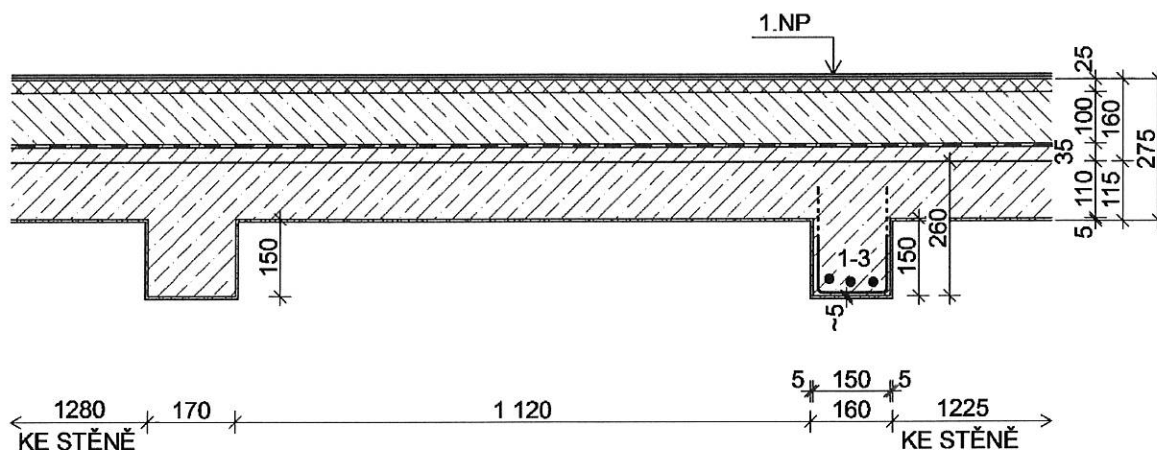
Schéma sondy

- 3 x PVC
- dřevotřísková deska 25 mm
- souvrství betonových mazanin 100 mm
- asfaltová papírová lepenka
- betonová mazanina 35 mm
- železobetonová deska 110 mm
- tenkovrstvá vápenná omítka 5 mm

Hlavní a třmínková výztuž s povrchovou korozí bez oslabení.

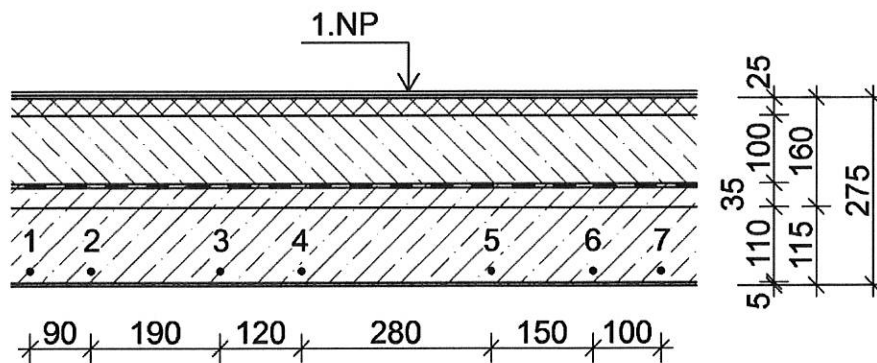
Schéma sondy

- 3 x PVC
- dřevotřísková deska 25 mm
- souvrství betonových mazanin 100 mm
- asfaltová papírová lepenka
- betonová mazanina 35 mm
- železobetonová deska 110 mm
- tenkovrstvá vápenná omítka 5 mm

Výztuž s lokální šupinovou korozi s oslabením do 1 mm.

Výztuž s povrchovou korozi bez oslabení.

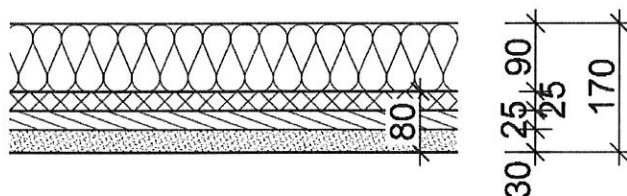
Schéma sondy NV5

- foukaná tepelná celulózová izolace 90 mm
- heraklit 25 mm
- podbití - dřevěné prkna 25 mm
- vápenná omítka na rákosování 30 mm

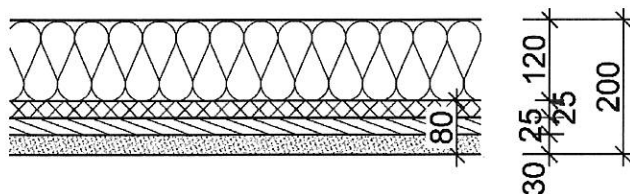
Schéma sondy NV7

- foukaná tepelná celulózová izolace 120 mm
- heraklit 25 mm
- podbití - dřevěné prkna 25 mm
- vápenná omítka na rákosování 30 mm

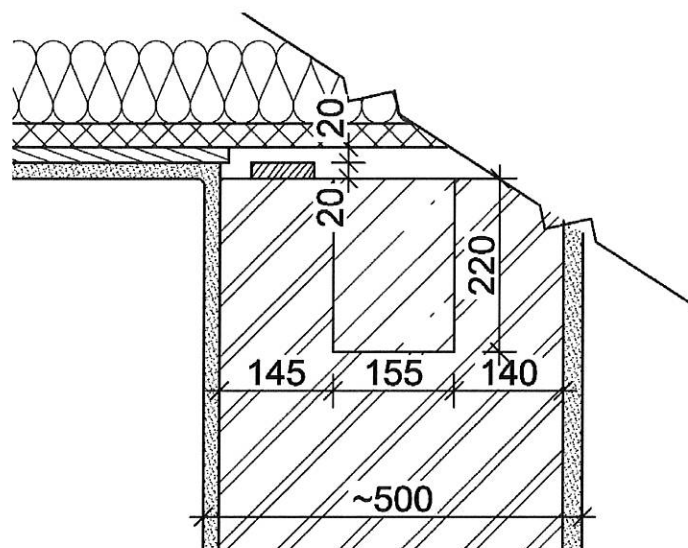
Schéma sondy

- vápenná omítka 20 mm
- cihelné zdivo (běhounová vazba) 145 mm
- železobetonový věnec 155 mm
- cihelné zdivo (běhounová vazba) 145 mm
- břízolitová omítka mm

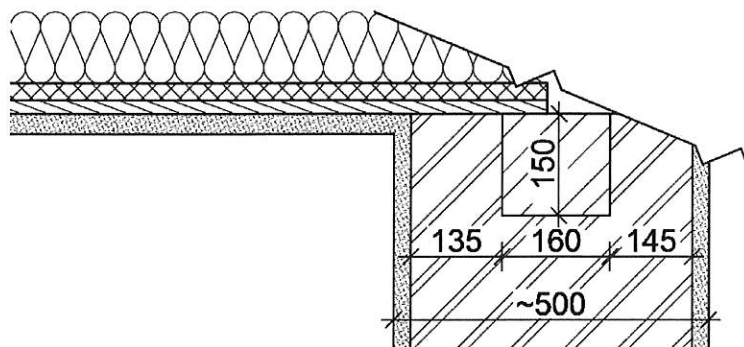
Schéma sondy

- vápenná omítka 20 mm
- cihelné zdivo (běhounová vazba) 135 mm
- železobetonový věnec 160 mm
- cihelné zdivo (běhounová vazba) 145 mm
- břízolitová omítka mm

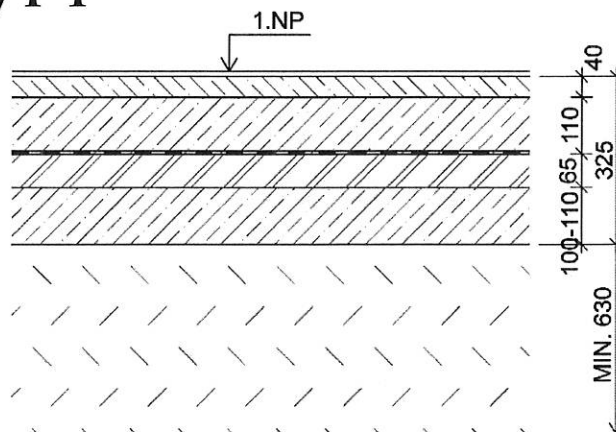
Schéma sondy P 1

- PVC
- cementový potěr 40 mm
- betonová mazanina 110 mm
- asfaltová papírová lepenka
- keramická cihla plná pálená 65 mm
- podkladní beton 100-110 mm
- zemina - násyp (hlína) min. 630 mm

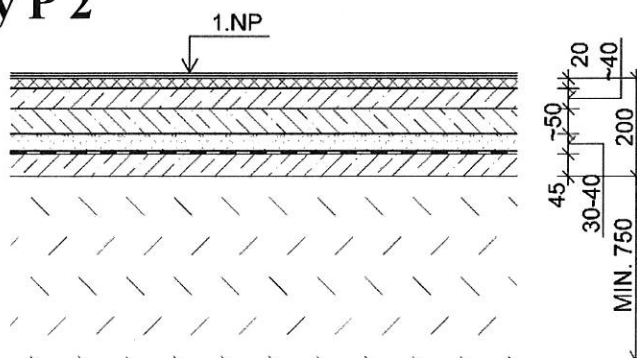
Schéma sondy P 2

- PVC 2x
- dřevotřísková deska 20 mm
- hubený beton ~40 mm
- betonová mazanina ~50 mm
- násyp -štěrkopísek 30-40 mm
- papírová asfaltová lepenka
- podkladní beton 45 mm
- zemina-násyp vlhký (hlína + stavební suť) .min. 750 mm
